**■5 群(通信・放送) - 2 編(光アクセス線路・伝送技術)****9 章 線路設備を取り巻く環境からの影響と対策**

**■概要■**

本章では、線路設備の様々な自然環境被害とその対策について報告する。はじめに、通信ケーブルがメタリックケーブルの場合には、電磁波による誘導雑音が発生する危険性があるため、そのメカニズムと対策について述べる(9-1節)。次に、生物被害を含めた線路設備への自然環境被害の事例とその対策について述べる(9-2節)。続いて、雷害故障のメカニズムとその対策について述べる(9-3節)。最後に、腐食のメカニズムと線路設備の腐食対策(9-4節)について述べる。

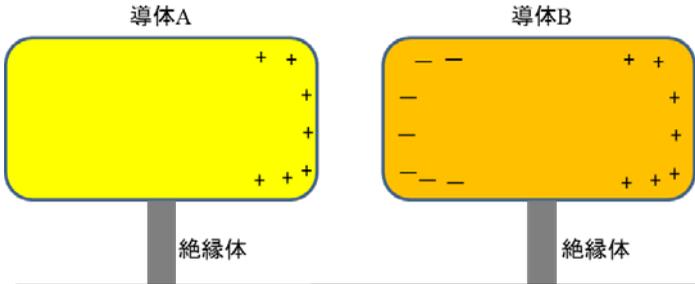
図 9・1 導体における帯電模様

図 9・1 に導体における帯電模様について示す。帯電は、物体が電気を帯びる現象であり、別の物体から電子を奪った場合には負に帯電し、逆の場合は正に帯電する。電子を奪う例として絶縁体どうしの摩擦がある。身近な具体例では、エボナイト棒を乾いた布で擦ったり、プラスチックの下敷きで髪を擦ったりするとそれぞれ帯電する。このとき、帯電したまま動かずにいる電気を静電気という。

正に帯電した導体 A にほかの帯電していない導体 B を近づけると導体 A に近い側の導体 B には負の電荷、導体 A に遠い側の導体 B には正の電荷が現れる。導体 B は絶縁体で他の導体や大地と絶縁されており、導体 B の両端に現れる電荷の総和はゼロとなる。次に導体 A を導体 B から遠ざげると電荷が中和し、帯電しない元の状態に戻る<sup>1)</sup>。

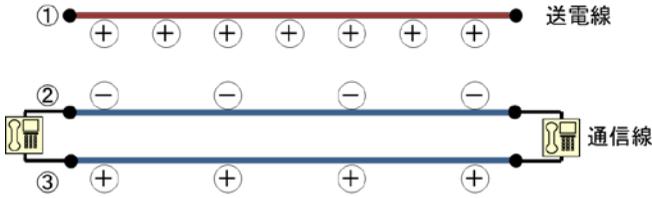
図 9・2 送電線による通信線への静電誘導

これは同符号の電荷は反発し、異符号の電荷は引き寄せ合うという電荷の性質のためであり、もともと正負等量の電荷があつて中和している導体 B に電荷の移動が起こることで前述の現象が生じたと解釈できる。この現象を静電誘導と呼ぶ。図 9・2 を用いて送電線による通信線への静電誘導を説明する。送電線①には大量の電荷が存在するとき、前述のように送電線①に近い側の通信線に①と異種の電荷が現れる。このため、通信線②と③の間に電荷の移動が発生する。また、一般的には送電線には交流が印加されており、電荷の移動量の時間変化、すなわち、静電誘導電流による電荷移動は交互に発生する。

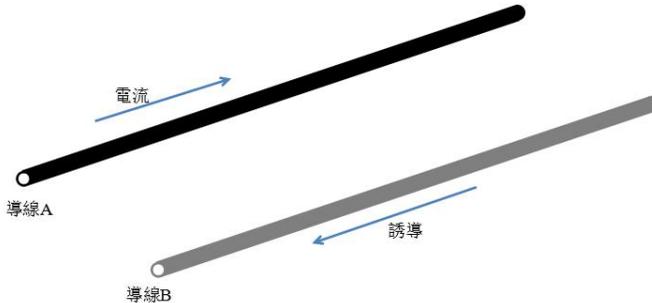
図 9・3 導線における電磁誘導

図 9・3 に電磁誘導の現象について示す。導線 A、B において片方 A に電流が流れると、その瞬間に導線 B に反対方向に電流が流れる。次に導線 A の電流を切ると一瞬導線 B に電流が流れる。

次に導線 A の代わりに磁石を導線 B に近づけると、磁石を動かす間のみ導線 B に電流が流れる。このように導線 B に起電力を発生させる源は磁束の変化である。この現象を電磁誘導と呼び、この起電力を電磁誘導電圧と呼ぶ。

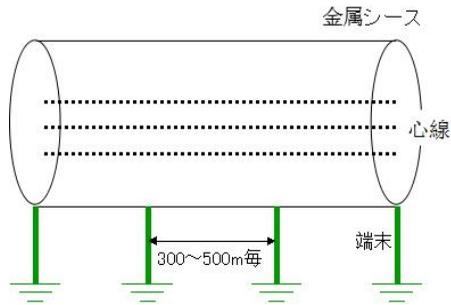
図 9・4 架空通信ケーブルのシールドと接地

前記の静電誘導電流は通信品質に大きな影響を与える。この静電誘導を防ぐために通信線を金属で覆い、その金属を大地に接地すると、金属に誘導した電荷が大地に流れるため、通信ケーブルにおける誘導を抑えることができる。図 9・4 に通信ケーブルシールドの例を示す。ケーブルの心線を覆った金属シースによりノイズの抑制を図る。ケーブルの直線ルートにおいて、300～500m ごとに吊線及び金属シースを接地するとともに、通信ケーブルの両末端において接地を行う<sup>2)</sup>。

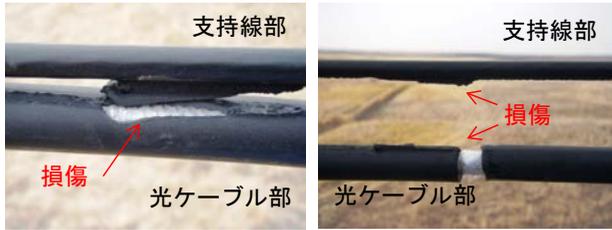
図 9・5 強風による架空ケーブル外被の損傷事例

図 9・5 に強風により光ケーブル外被が損傷した事例を示す。図 9・5(a)は、強風を伴う低気圧が通過したことにより、自己支持型形状の HS (High Strength Sheath ; ステンレスシース) 光ケーブル外被が損傷した事例である。ケーブル外被の損傷が確認できる。当該ケーブルの設置場所が海岸沿いルートであったため、想定以上の強風にさらされた結果、このような損傷が発生したと考えられる。図 9・5(b)には同じく強風により、光ケーブル部の外被がリングカットされた事例を示す。強風によりケーブルが破損する原因は、ケーブル部の振動により特定箇所にはずみが集まることである。これらの損傷を防ぐために、ケーブルをつり線で支える状態にする (丸型ケーブルを用いる)、もしくは適切な箇所を紐などで縛り、ケーブル部の振動を低減するなどの対策が採られている。

(a) ケーブル外被が切り裂かれた様子 (b) ケーブル外被がリングカットされた様子

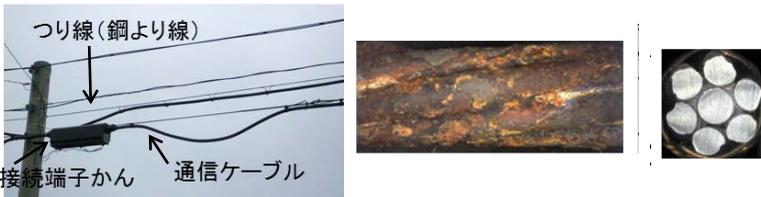
図 9・6 つり線の敷設状況と腐食例

図 9・6(a)につり線の敷設状況と、図 9・6(b)(c)に腐食したつり線の事例を示す。図 9・6(b)に示すように、腐食したつり線には茶色の錆が確認される。さらに腐食したつり線の断面を観察すると、図 9・6(c)に示すように、つり線が減肉して細くなっていることがわかる。腐食による減肉が進行すると、つり線は張力に耐えられず破断する危険性が高まる。そのため、早急につり線の張替えが必要となる。現在、使用されているつり線は、めっき材料として亜鉛アルミニウムめっきを用いることにより耐食性を向上させているが、腐食によるつり線の破断を防ぐためには、定期的なつり線の点検が必要である。

(a) 架空ケーブルの敷設状況 (b) 腐食つり線例 (側面) (c) 腐食つり線の例 (断面)

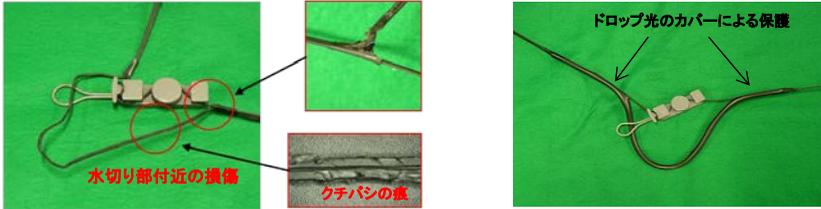
図 9・7 カラスによるドロップ光ファイバの被害事例と対策

カラスによる被害は、特に春から夏の住宅街で多く見られ、ドロップ光ファイバを損傷させる。図 9・7(a)にカラスによってつつかれたドロップ光ファイバの被害事例を示す。カラスが損害を与える場所はドロップ光ファイバの水切り部といわれる箇所が多い。この部分をつつかれると光ファイバの断線などの被害が生じる。そのため、図 9・7(b)に示すように、この部分をカバーにより保護することで、カラスによる被害を防いでいる。

(a) 水切り部の被害状況

(b) ドロップ光ファイバのカラス対策

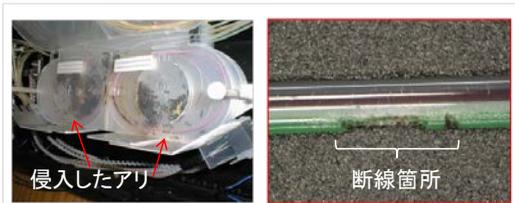
図9・10に蟻による光ファイバテープ破断事例を示す。蟻が架空クロージャ内に侵入し、図中(a)のように、設置されている心線収容部の中に入り込み、図中(b)のように、蟻が光ファイバテープをかじり、断線させる。対策としては、蟻を光ファイバ心線に近づけないことであるが、蟻は微小な隙間でも入り込むので、樹木が生い茂った場所などにクロージャを設置する際は、シーラ剤などでクロージャの隙間をふさぎ、進入経路を絶つ必要がある。

(a) 被害を受けた心線収容品部 (b) 光ファイバテープ部

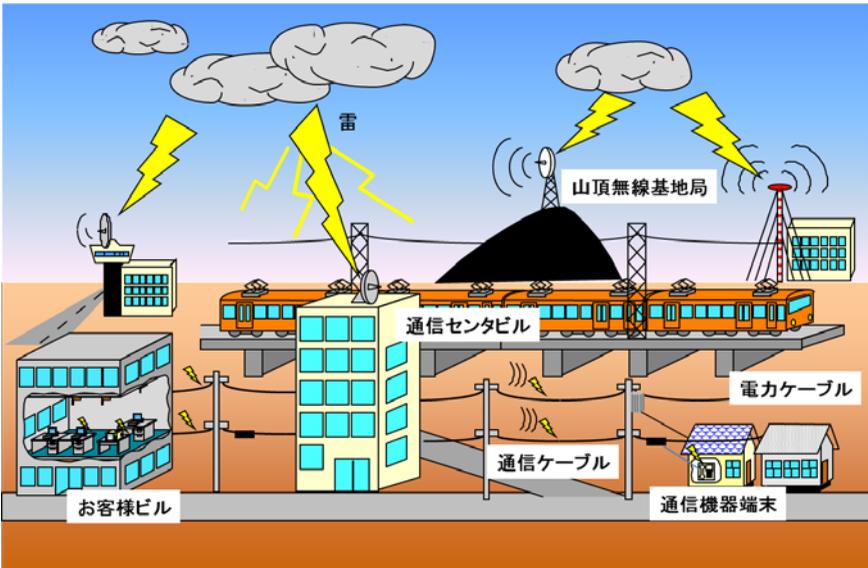
図 9・12 雷が影響する線路設備

図 9・12 に雷が影響する線路設備について示す。線路設備のほとんどが屋外に設置されており、雷による影響を受けやすい状態である。またホームゲートウェイなど通信端末機器の多くは屋内に設置されるが、電源線や金属の通信線から雷サージが侵入するため、屋内でも雷による被害を受ける場合がある。特に通信端末機器は、機器部品の IC 化により耐雷性能が低下傾向にあるため、耐力向上が必須である。

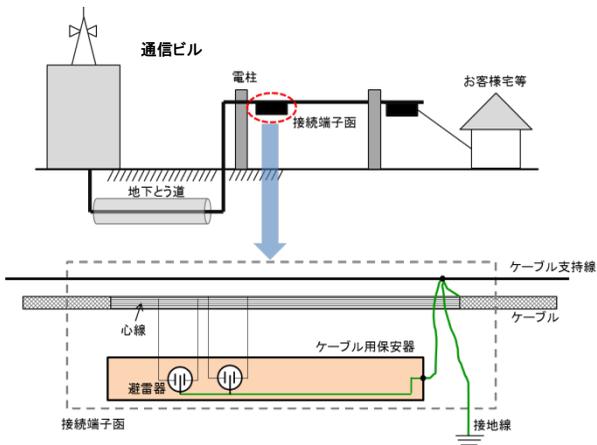
図 9・14 通信ケーブルの雷害対策手法

図 9・14 に通信ケーブルの配線方法を示す<sup>2)</sup>。通信ケーブルは通信ビルからお客様宅・ビル方向及びほかの通信ビルや無線基地局などに配線される。通信ケーブルは通信ビルの地下から屋外で地上に引き上げられ、主に電柱などにつられて配線される。

このため多雷地域では、通信ケーブルには数百 m 程度の間隔で、通信ケーブルの分岐点などに通信ケーブル用の保安器を接続し、通信ケーブルを保護している。図 9・14 に示す通信ケーブル用保安器は接続端子箱と呼ばれる箱内に設置され、その箱内部でメタリックケーブルの各心線間に 3 極避雷管を接続している。避雷管は 5.5mm<sup>2</sup> 以上の太さの接地線を経由して地面に接続している。

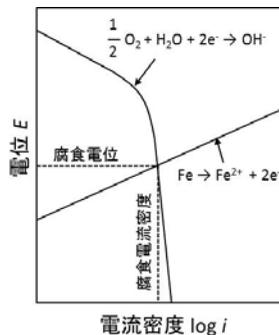
図9・16 分極曲線

式(9・1)と式(9・2)の反応における電位と電流密度(単位面積当たりの電流)の関係は、図9・16のように表される。これを分極曲線という。腐食反応は分極曲線の交点で起こり、このときの電位を腐食電位、電流密度を腐食電流密度という。腐食電流密度がわかれば、ファラデーの法則により期間  $\Delta t$  での腐食量  $\Delta W$  を式(9・3)のように求めることができる<sup>17)</sup>。

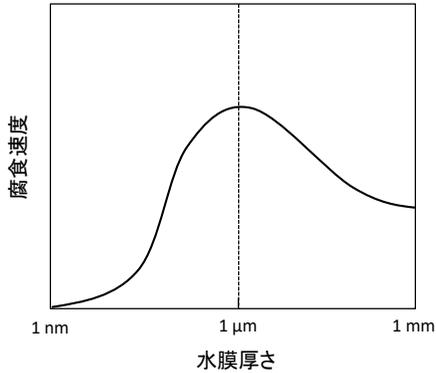
図9・17 水膜厚さ腐食速度の関係

大気腐食は、降雨や結露によって金属表面に薄い水膜が形成されて発生する。図9・17に示すように、大気腐食の進行速度は水膜厚さに影響され、水膜厚さ  $1\mu\text{m}$  までは水膜厚さの増加とともに腐食速度は増加するが、 $1\mu\text{m}$  を超えると大気から金属表面への酸素の供給が困難となり、水膜厚さの増加とともに腐食速度は減少する。また、金属表面に  $\text{NaCl}$  などの塩類が付着すると、塩類の化学凝縮作用によって金属表面の濡れ時間が増加し、腐食は促進される。

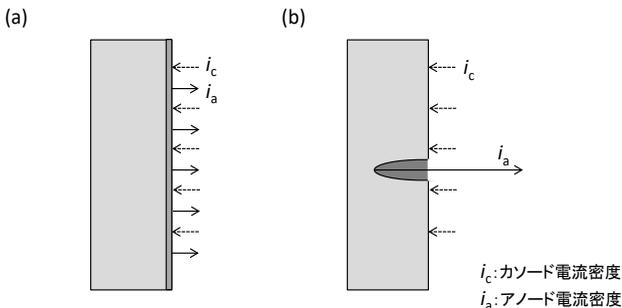
図9・18 腐食形態の模式図 (a): 均一腐食, (b): 局部腐食

腐食の形態には、図9・18に示すように、大きく分けて均一腐食と局部腐食がある。均一腐食とは、アノード反応とカソード反応が微小な領域で混在して起こり、金属表面でほぼ均一に腐食が進行する腐食形態である。局部腐食とは、アノード反応とカソード反応の領域が分離され、特定の場所に腐食が集中する腐食形態である。局部腐食には、酸素の濃度差によって起こる通気差腐食や、構造上のすきま部などで起こるすきま腐食などがある。局部腐食は均一腐食に比べて腐食の進行が速く、予測が困難であるため、実設備においては特に注意が必要である。

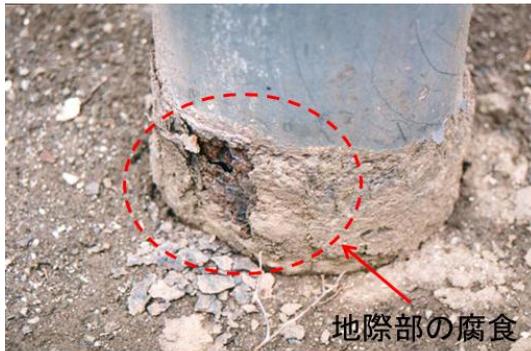
**図 9・19** 鋼管柱の地際部腐食の事例

鋼鉄製の電柱は鋼管柱といい、コンクリート製の電柱とともに電気通信サービスを支える重要な通信設備の一つである。鋼管柱の腐食は、**図 9・19** に示すように、特に地際周辺で起こる場合が多い。これは、地際は雨水などが溜まり湿潤環境になりやすいためである。また、地際は海塩粒子や融雪剤に含まれる塩化物イオンが付着しやすいため、より一層腐食が促進される場合がある。地際の腐食を起こさせないためには、**図 9・20** に示すように、金属表面を環境から保護することが有効である。現在、導入されている鋼管柱には地際部に熱可塑性ポリエステル樹脂がコーティングされており<sup>18)</sup>、金属表面から水や酸素を遮断することで腐食を抑制している。

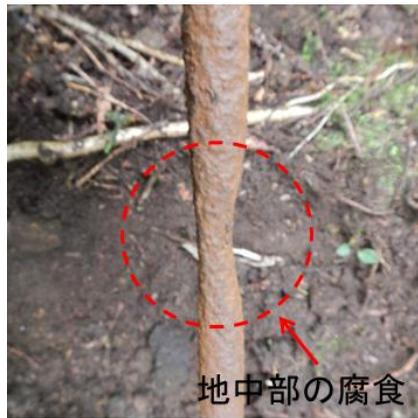
図 9・21 炭素鋼材の地中部腐食の事例

電柱にはケーブルなどにより荷重がかかっており、その荷重とバランスを取るため、電柱から地中にかけて炭素鋼材を用いた支線が張られている場合がある。図 9・21 は炭素鋼材が地中部で激しく腐食した事例である。これは、酸素濃度の異なる土層の境界部分で通気差腐食という現象が起こったためと考えられる。図 9・22 に示すように、酸素濃度の低い土層と高い土層が接した土壌の場合、低酸素濃度の土層では酸素の還元が抑制されるため、低酸素濃度の土層でアノード反応、高酸素濃度の土層でカソード反応が起こり、局部腐食が発生する。このような局部腐食を通気差腐食という。通気差腐食の対策にも環境からの保護が有効であり、現在導入されている支線は防食塗装を施すことで腐食を抑制している<sup>18)</sup>。
